ÚČELOVÝ PRŮZKUM KONTAMINACE

EXATHERM ŽELEZNÝ BROD

Název akce : Exatherm Železný Brod - Účelový průzkum kontaminace
stavebních konstrukcí a zemin - 11/2010

Druh zprávy : Závěrečná zpráva

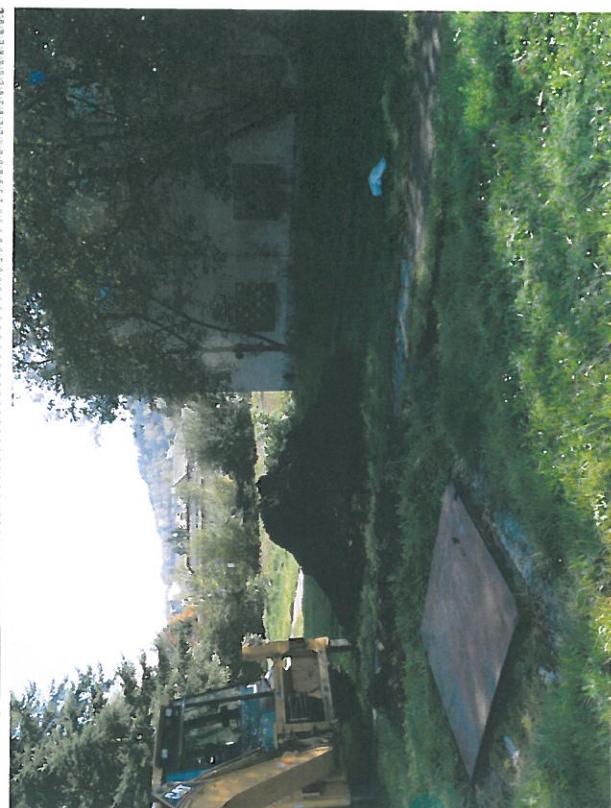
SO 6 z kopané sondy u kanalizace (objekt SO 6) . Pozn.: Ve vzorku odebraném bezprostředně u kanalizačního potrubí v hloubce 2,6 m sice koncentrace Hg překračuje uvedený limit cca 5x, ale toto znečištění se jeví jako bodové, ve vzdálenosti do 2 m od kanalizace koncentrace klesají na úroveň limitu. Proto jsme ve vzorku zeminy provedli analýzu dle tabulky 10.1. (pro "čisté" zeminy).

Ve vzorku z kopané sondy, odebraném bezprostředně u kanalizačního potrubí v hloubce 2,6 m, sice koncentrace Hg překračuje uvedený limit (0,8 mg/kg) cca 5x, ale toto znečištění je vázáno na kontakt s potrubím, v hloubce 1 m je koncentrace jen 1,4 mg/kg. Proto jsme ve vzorku zeminy provedli analýzu dle tabulky 10.1. (pro "čisté" zeminy).

- 1 SO 1- Hlavní budova - *na titulní straně*
- 2 SO 5 - hlavní nádvoří, místo sondy S1, v pozadí objekt SO2
- 3 SO5 - jižní dvůr, místo sondy S2, v pozadí objekt SO4 - garáže
- 4 SO5 - severní dvůr, místo sondy S3, v pozadí objekt SO4 - Labora
- 5 SO4 - garáže, místo sondy S4
- 6 SO1 - 1NP, místo sondy S5
- 7 SO2 - 1NP, místo sondy S6, místnost odpich
- 8 SO2 - 1NP, místo sondy S7, místnost čistička
- 9 SO3 - 1NP, místo sondy S8, místnost řezárna
- 10 SO1 - 2NP
- 11 SO1 - 3NP
- 12 SO1 - kompresorovna
- 13 SO3 - 2NP, místnosti dílny
- 14 SO2 - 2NP, místnost cejchovna
- 15 Celkový pohled na objekty SO 4 (v pozadí): Vlevo Labora, vzadu garáž.
V popředí střecha objektu SO3
- 16 SO3, v popředí jižní dvůr
- 17 SO6 - kopaná sonda
