PROJEKT NÁPRAVNÝCH OPATŘENÍ

**Areál bývalé továrny Exatherm
Železný Brod**

Název zprávy: Projekt nápravných opatření – Areál bývalé továrny Exatherm, Železný Brod

Číslo zakázky: 410/1296/16
Druh zprávy: Závěrečná zpráva

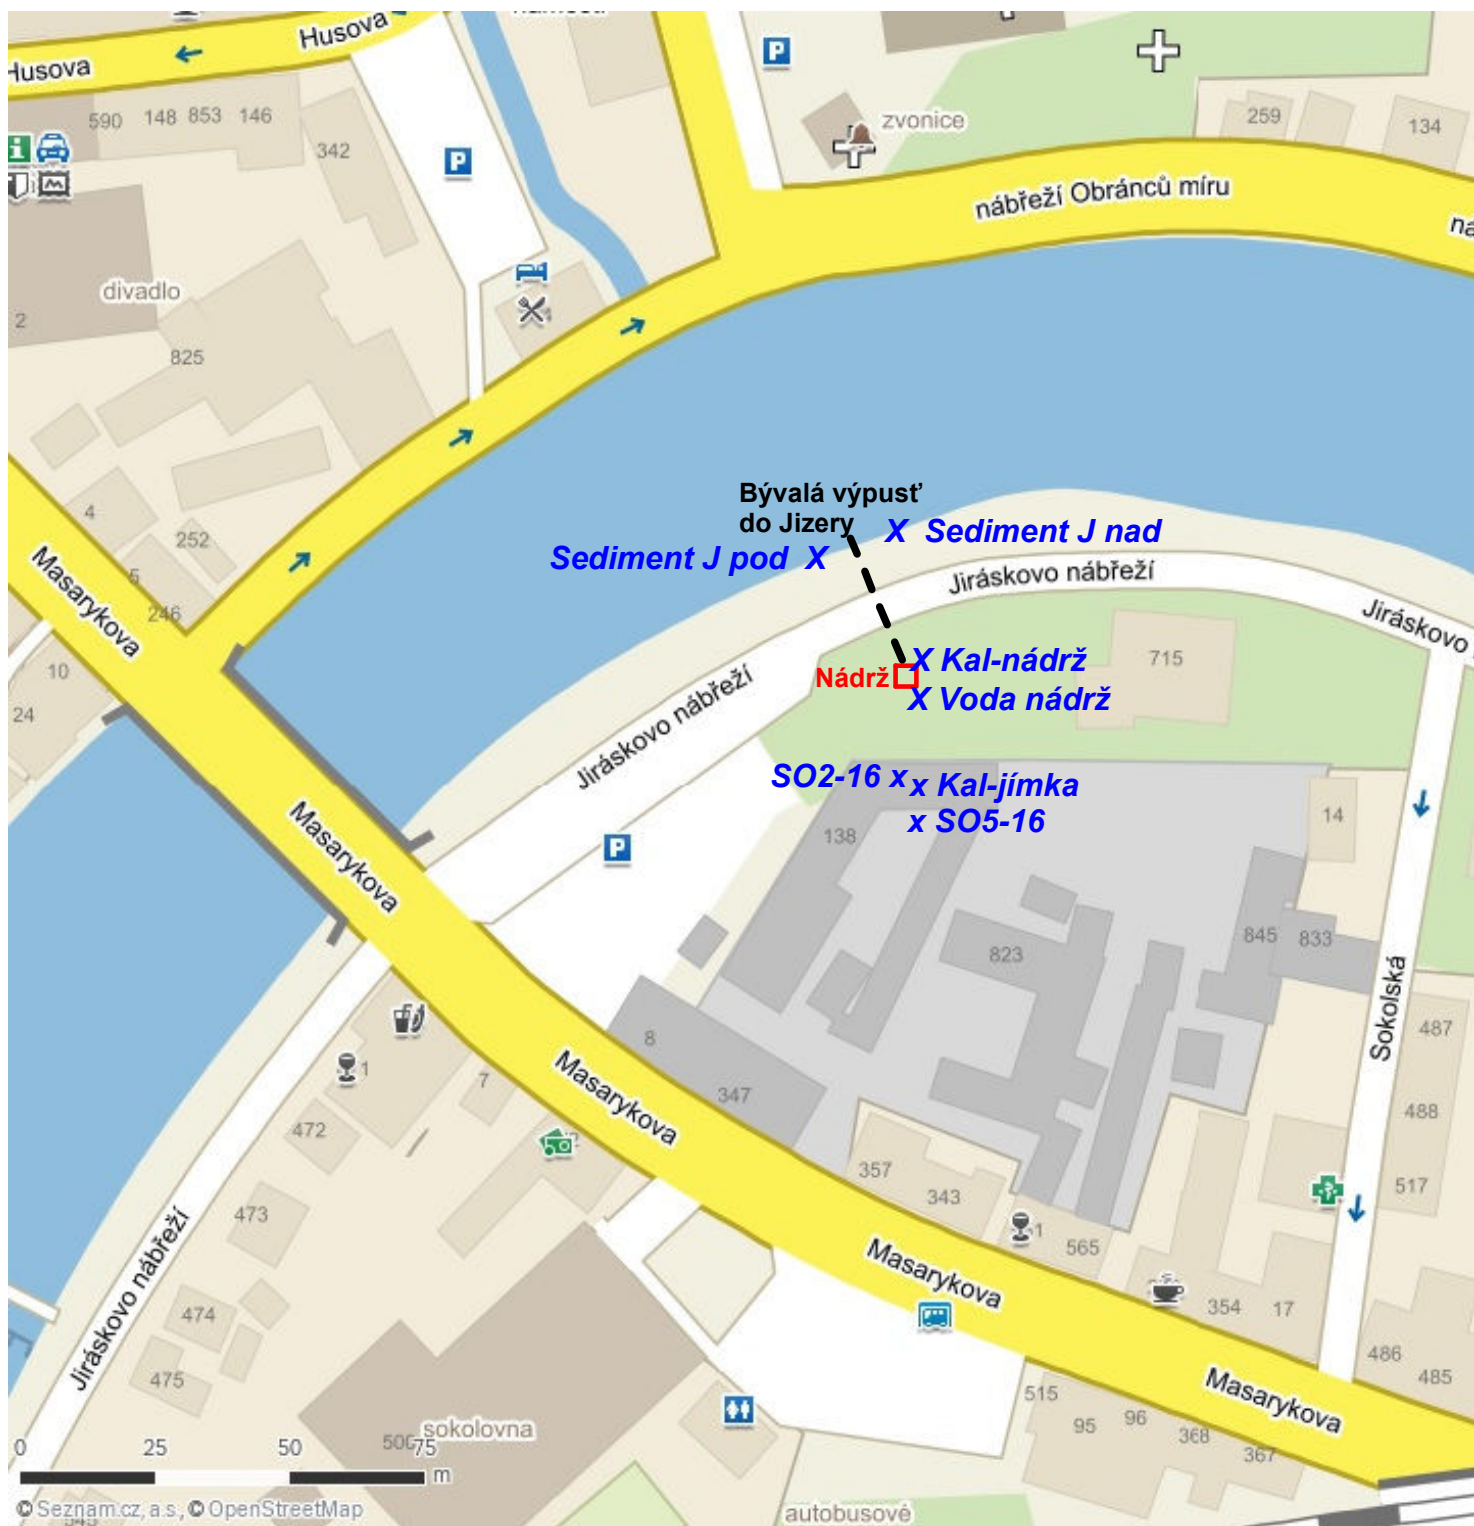
Příloha č. 4.2

**Situace odběrů vzorků,
průzkum kontaminace celého areálu, r. 2010**

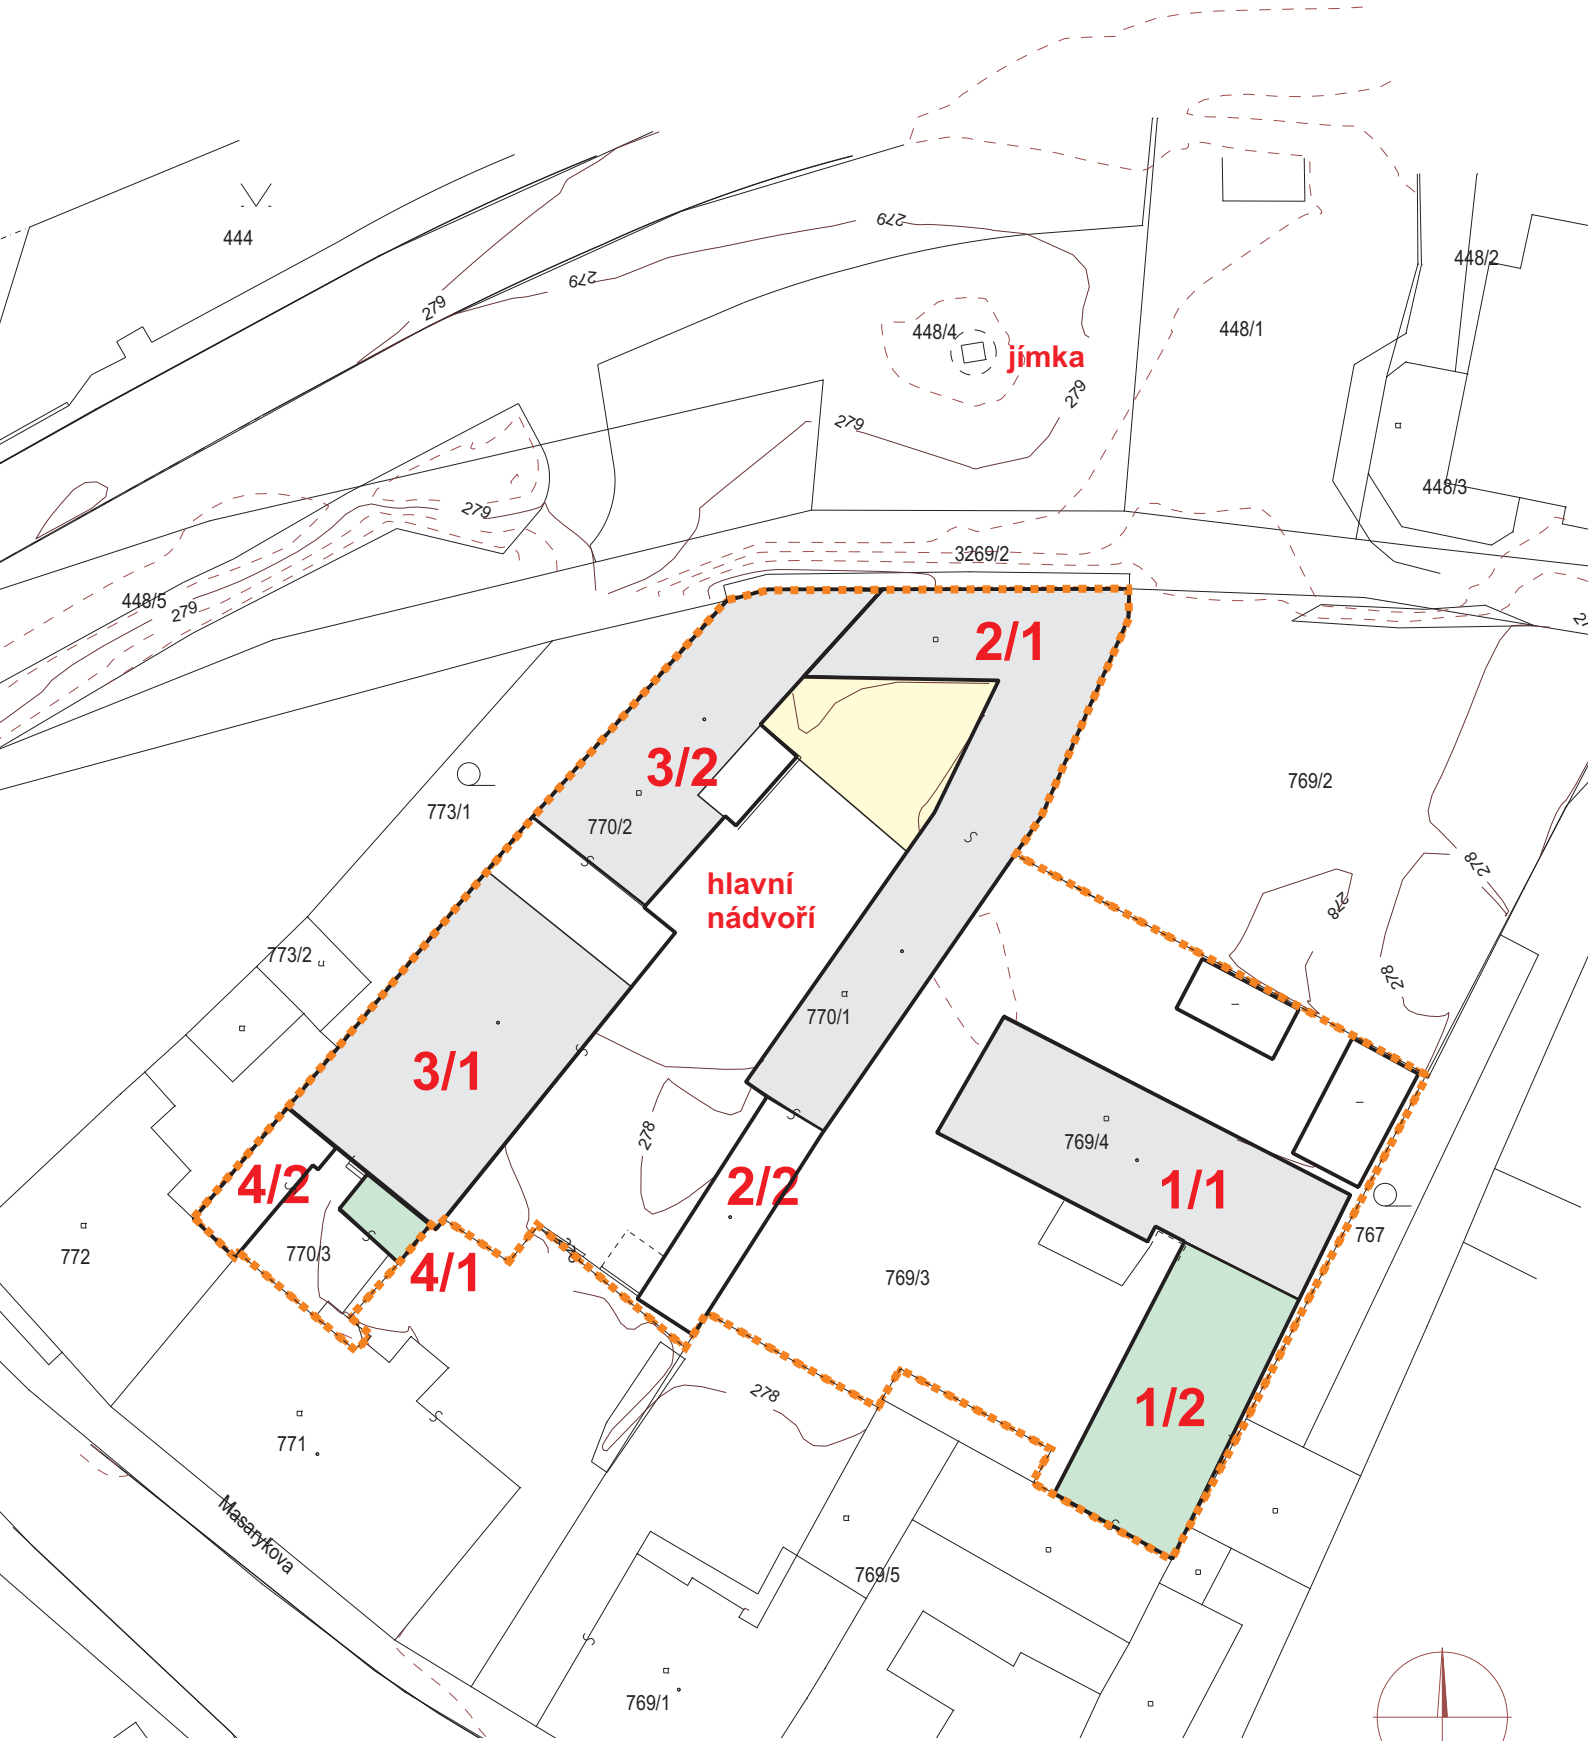
Příloha č. 4.3

**Situace odběrů vzorků,
doplňkový průzkum v rámci AR, r.2016**
